По материалам фирмы "Schunk Kohlenstofftechnik" www.schunk-group.com

Rev. 01 21 Feb 2024

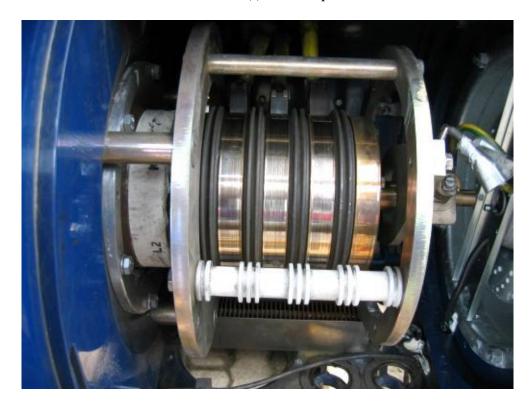
## Слишком гладкая поверхность.

Внешний вид: гладкая, блестящая поверхность.

Проблема: отсутствие образование окисной пленки (патины), чрезмерное трение щеток, вибрация щеток, ускоренный износ кольца.

Устранение: шлифование с образованием оптимальной шероховатости Rz 5 - 8  $\mu m$  (Ra 0,8 -1.2  $\mu m$ ).

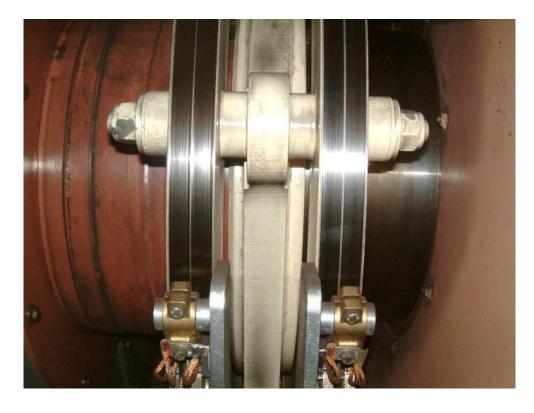
#### Вибрация щеток на стальных кольцах.

Внешний вид: повреждение краев щеток и их разрушение.

Проблема: высокое трение по чрезмерно гладкой поверхности скольжения и/или высокая температура.

Меры по устранению: проверка поверхности и придание ей соответствующей шероховатости, охлаждение.

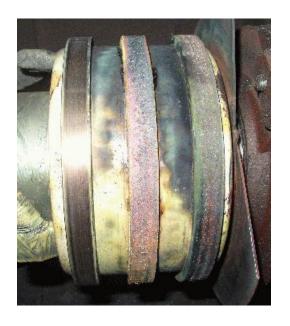
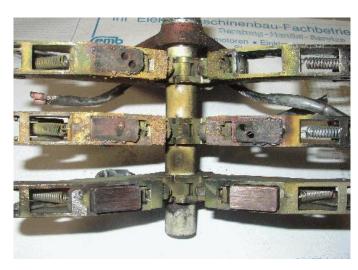
# Обгорание.

Внешний вид: сильные повреждения колец и щеткодержателей.

Проблема: чрезмерное искрение с образованием вспышек (обгорания) по причине вибрации, превышения напряжения, или по причине загрязнения.

Меры по устранению: регулярная очистка, проверка окружности колец на отсутствие эксцентриситета, проверка устойчивости машины, достаточная вентиляция для удаления угольной пыли от щеток.

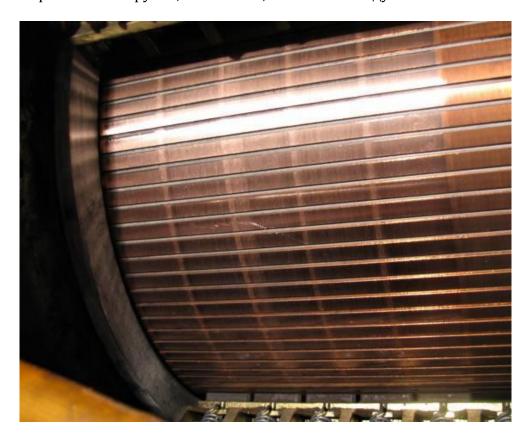
Состояние при низкой (недостаточной) нагрузке.

Внешний вид: образование борозд и царапин по окружности, отсутствие окисной пленки. Проблема: низкая нагрузка, низкая температура коллектора. Меры по исправлению: сокращение количества щеток, изменение направления циркуляции воздуха, регулирование охлаждения воздуха, замена щеток на другой тип.

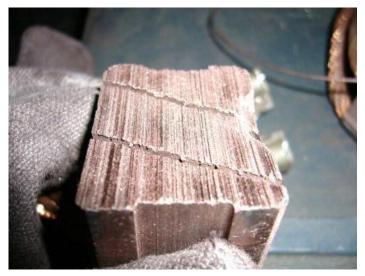
## Низкая нагрузка, запыленный и загрязненный воздух.

Внешний вид: образование канавок на скользящей поверхности щеток, образование борозд.

Проблема: низкая нагрузка и/или не достаточно хорошие условия окружающей среды (пыль).

Меры по исправлению: очистка воздуха

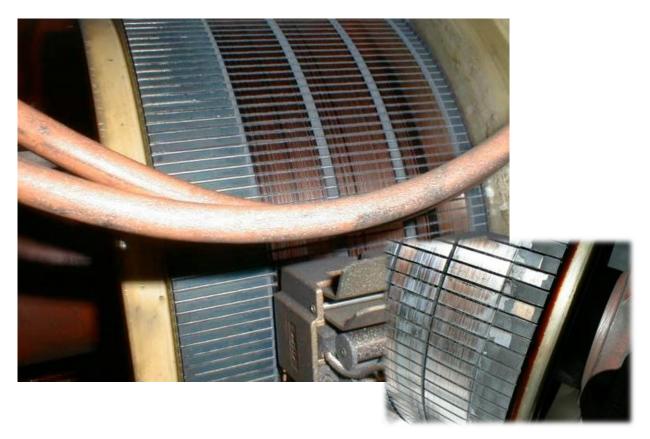
Коллектор машины, эксплуатирующейся на бумажной фабрике.

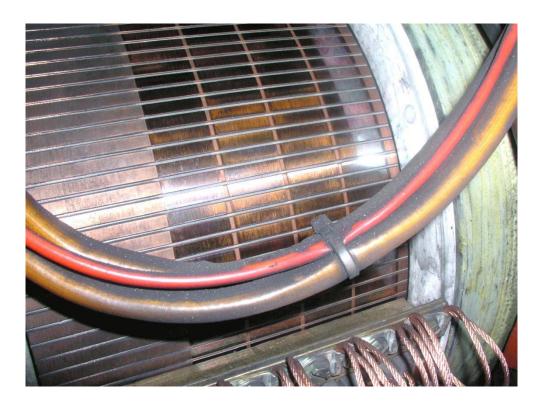
Внешний вид: неравномерное, пятнистое, образование окисной пленки, повышенный износ щеток.

Причина; наличие масляных паров в воздухе.

Меры устранения: очистка воздуха, использование щеток типа "сэндвич", с повышенным самоочищением.

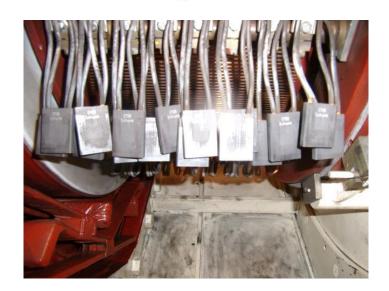
Внешний вид: глянцевые поверхности боковых частей щеток, дефект проводников, слабо держится проводник в щетке.

Проблема: вибрация по причине эксцентриситета коллектора, слишком гладкая поверхность коллектора, вибрация при неисправности других механических частей. Меры по устранению: проверка эксцентриситета коллектора, повышение давления на щетки, изменение шероховатости поверхности скольжения коллектора.

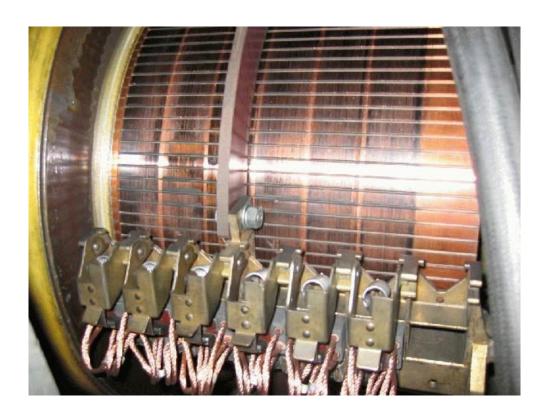
Внешний вид: пятнистая, неравномерная окисная пленка (патина), небольшие ожоги меди коллектора.

Проблема: эксцентриситет коллектора.

Меры по устранению: проверка окружности (протачивание), изменение типа щеток.

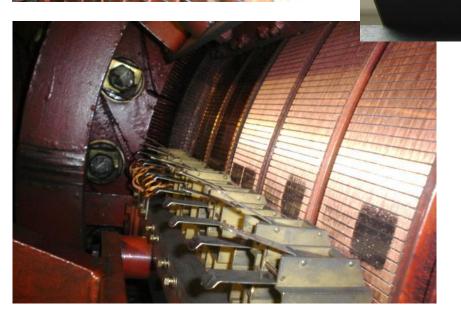
Проблемы коммутации.

Проблема: ошибочная нейтральная зона, неверное чередование щеток, повреждение обмотки, неисправность вспомогательных полюсов.

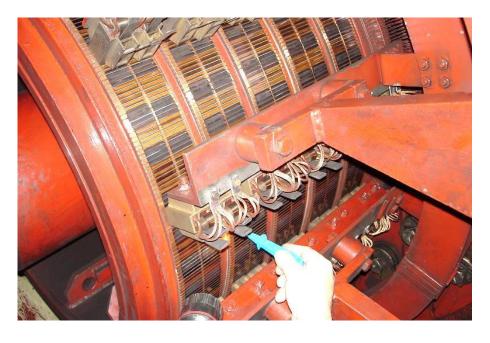
Внешний вид: следы от ожогов на чередующихся частях коллектора. Проблема: затруднения в коммутации, искрение щеток, неисправность обмотки. Меры по устранению: возможно замена щеток на тип "сэндвич" и на тип с большим свойством самоочищения.

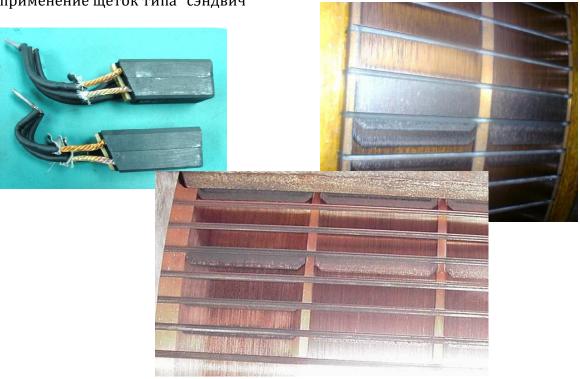
Внешний вид: волочение меди пластин коллектора, ожоги.

Проблема: низкая температура коллектора, вибрация с высокой частотой и низкой амплитудой.

Меры по устранению: замена щеток на более подходящий тип, повышение температуры поверхности.

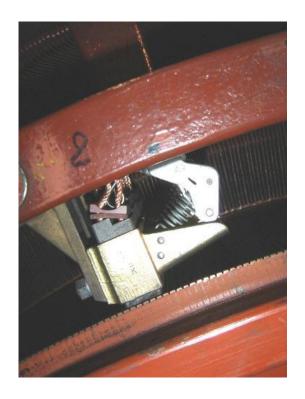
Внешний вид: неравномерное обгорание скользящей поверхности щетки. Проблема: неравномерное нажатие на щетку, перегрузка. Меры по устранению: техническое обслуживание.

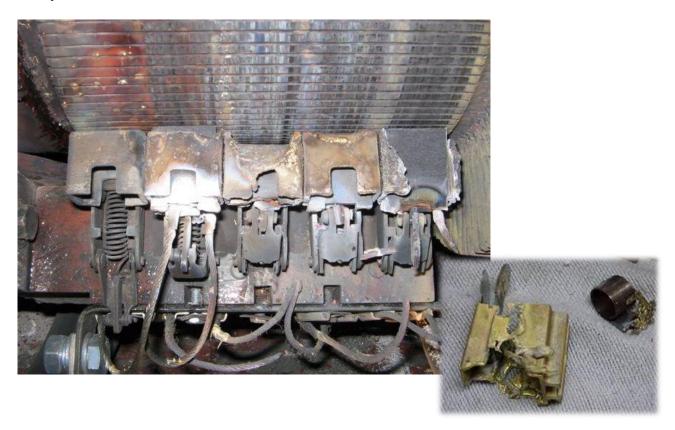
Внешний вид: разрушение щеткодержателей, повреждение коллектора.

Проблема: круговой огонь ввиду возможных причин: перегрузка, загрязнения, превышение напряжения, вибрация.

Предупреждение подобной аварии: регулярная очистка, проверка окружности коллектора.
